Evaluación del deterioro del pavimento asfáltico en el tramo Ramal de Aspuzana-Nuevo Progreso mediante la metodología VIZIR en el año 2021

Evaluation of the asphalt pavement deterioration on the Aspuzana-Nuevo Progreso branch using the VIZIR methodology in the year 2021

GIANMARCO HERRERA SUAREZ¹
LEONEL CHAHUARES PAUCAR¹

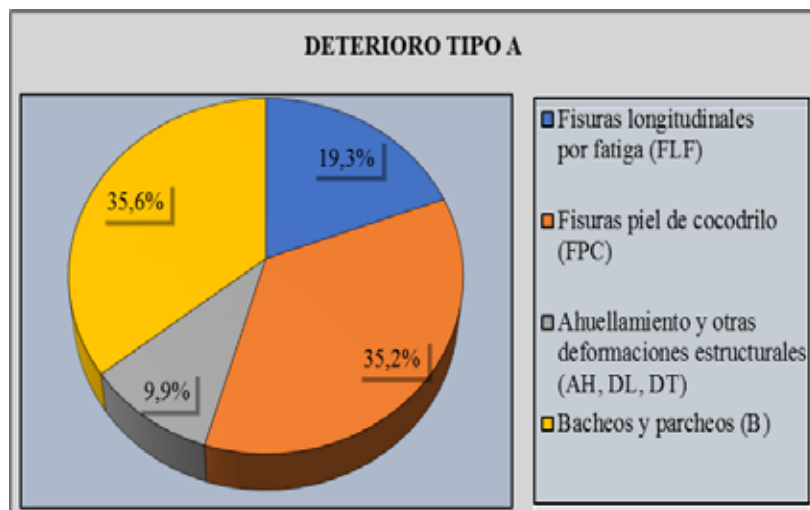
En el recorrido del tramo evaluado se han encontrado deterioros de tipo A (degradación estructural) y de tipo B (degradación funcional), de los cuales las fallas de tipo A que presentan mayor incidencia son los deterioros de bacheo y parcheo (B) con 35.6 % como se observa en la Figura 5 y las fallas de tipo B que presenta mayor incidencia es el deterioro de pulimentos de agregados (PU) como se observar en la Figura 6.

Figura 5. Deterioros de tipo A registrados en el tramo de estudio

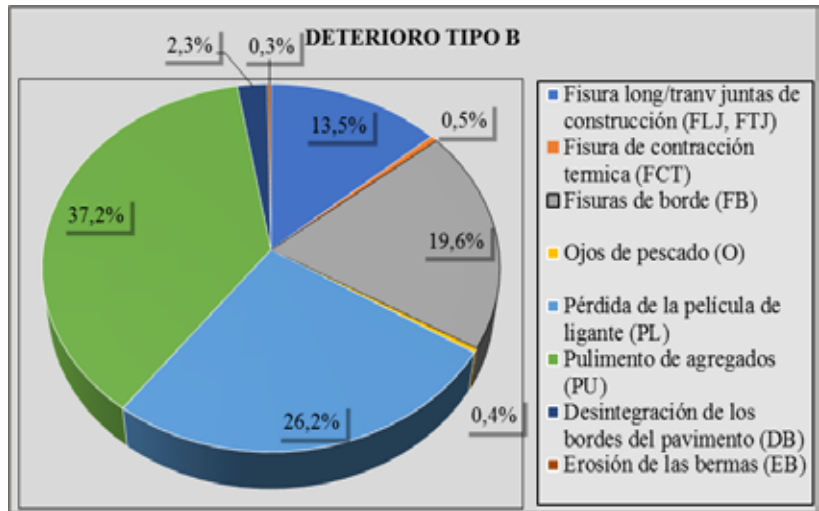
Figura 6. Deterioros de tipo B registrados en el tramo de estudio

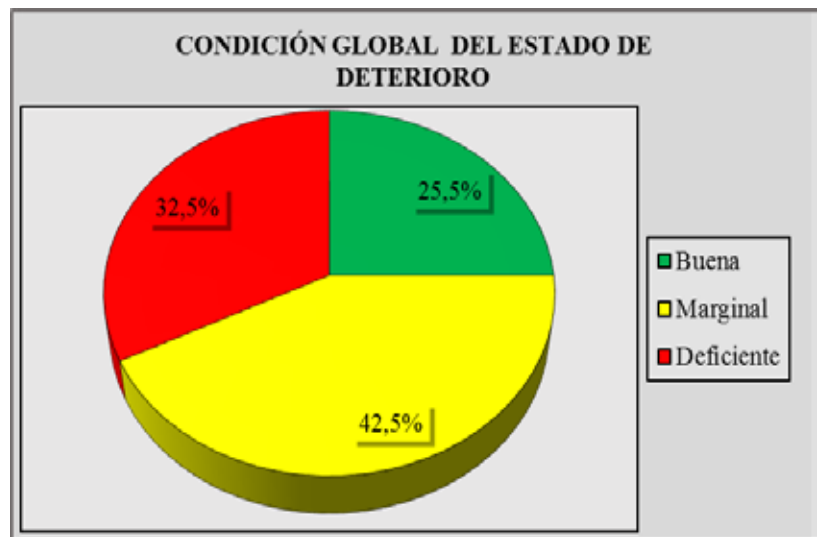
El tramo evaluado presenta un estado de deterioro marginal o también considerado regular según los siguientes porcentajes obtenidos del Índice de

deterioro superficial (Is): Categoría buena 25.0%, categoría marginal 42.5% y categoría deficiente 32.5%. El resultado del tramo evaluado se presenta en la Figura 7 según la categorización final del estado de deterioro según la metodología VIZIR.

Figura 7. Condición global del estado de deterioro del pavimento asfáltico en el tramo evaluado

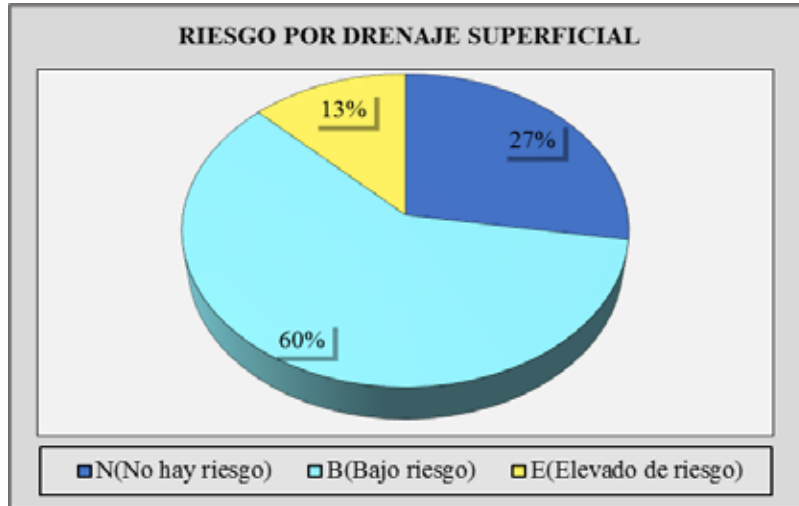
superficial está en bajo riesgo según los siguientes resultados de incidencia: Bajo riesgo 60.0 %, No hay riesgo 27.0% y Elevado riesgo 13%.

Figura 8. Valores de riesgo por drenaje superficial en la zona de estudio

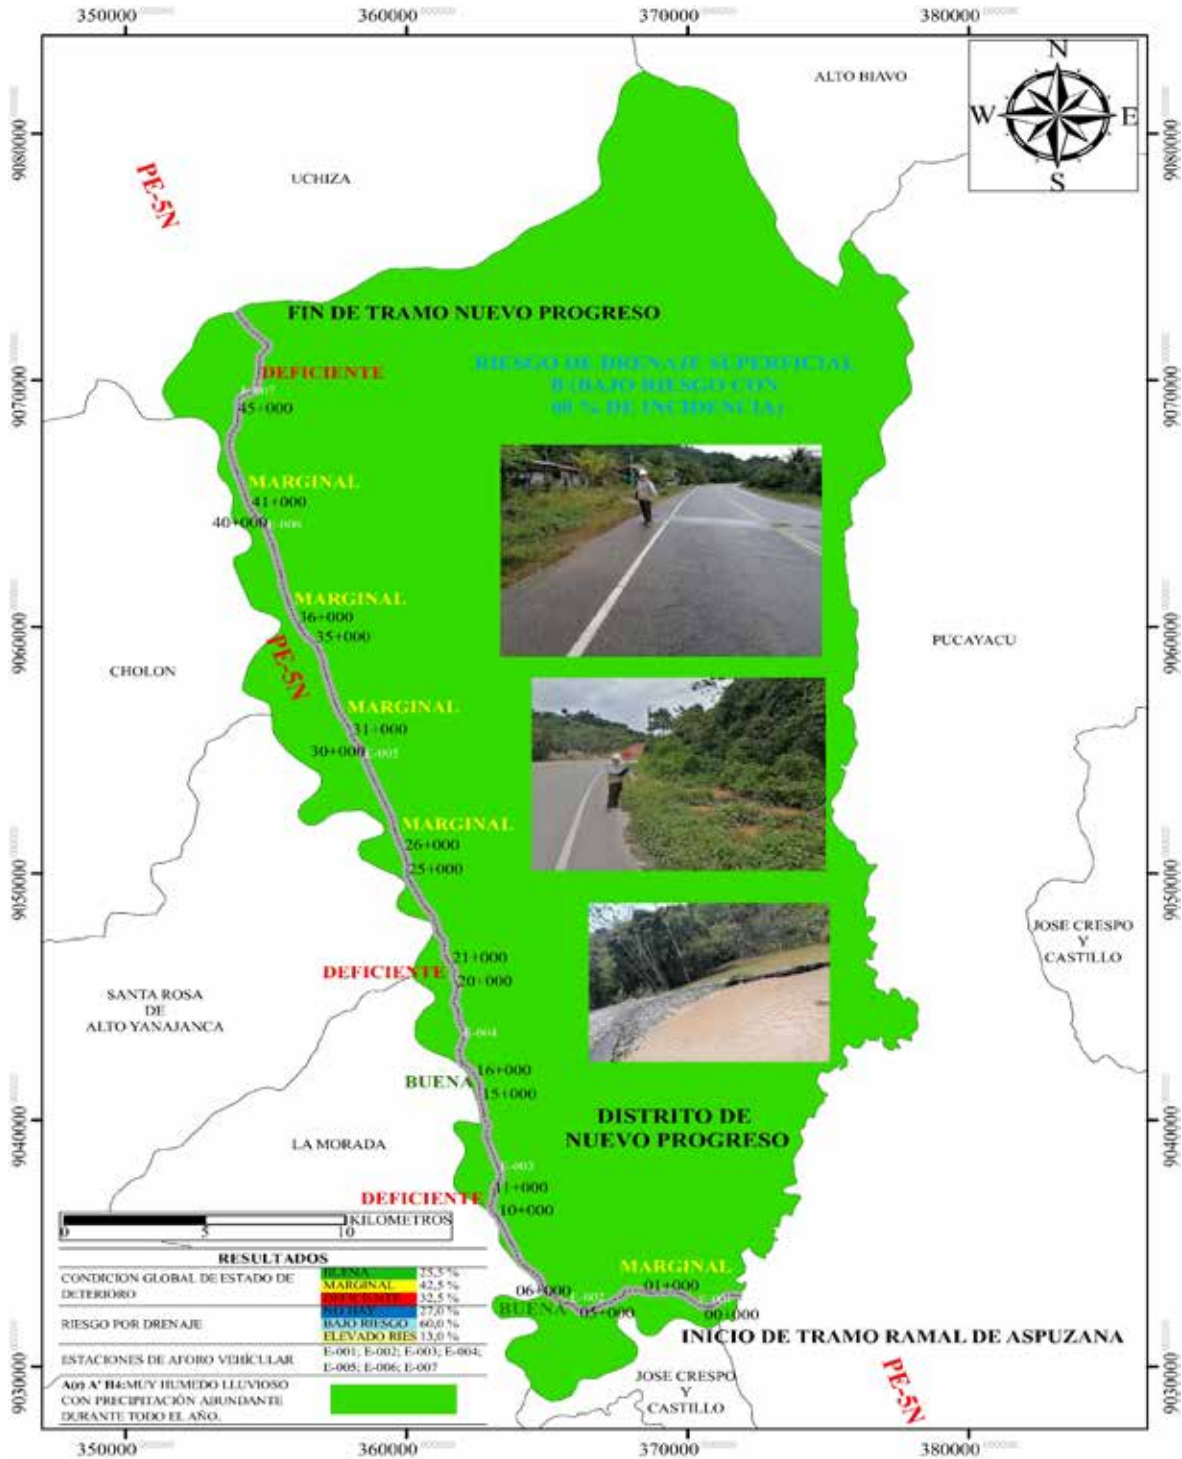
El mapa del estado de deterioro del pavimento en el tramo evaluado contiene los resultados del estado de deterioro del pavimento evaluado con la metodología VIZIR, descritos por colores, el color verde representa al estado bueno, el color amarillo representa al estado marginal y el color rojo representa el estado deficiente. Describe los niveles de riesgo por drenaje superficial, el color azul representa que no hay riesgo, el color celeste representa que el riesgo es bajo y el color amarillo claro representa el elevado riesgo. Además, presenta el clima y la ubicación de las estaciones donde se realizó el conteo vehicular de acuerdo a su código de estación.

Figura 9. Mapa del estado de conservación
