POSTE ANATÓMICO – REPORTE DE CASO

ANATOMIC POST – CASE REPORT

REPORTE DEL CASO

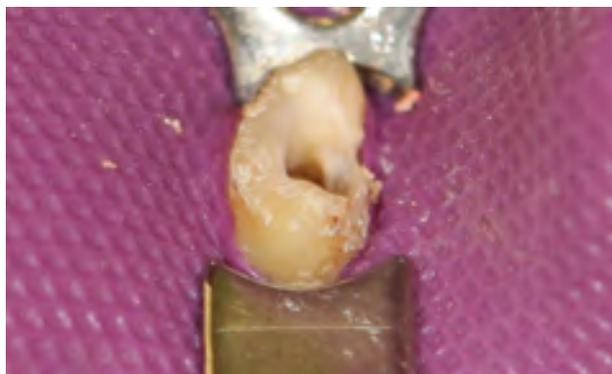
Figura 1. Vista inicial posendodoncia

Se realiza el aislamiento absoluto de la pieza dentaria con clamp y dique de goma (Figura 1). Se desobturó el material de gutapercha colocado en el conducto con una fresa peeso N.º 2, dejando 4 mm de gutapercha a nivel apical (Figura 2). Una vez realizado este paso se utilizó una fresa conformadora para buscar el asentamiento del poste y su correcta adaptación. Al momento de realizar la prueba del poste dentro del conducto radicular se logra apreciar la desigualdad entre el calibre del poste y el diámetro del conducto en el tercio medio y cervical, por lo que se decide realizar el anatomizado del poste. En este caso se decidió utilizar un poste cilindrocónico con diámetro en la punta de 0,5 mm.

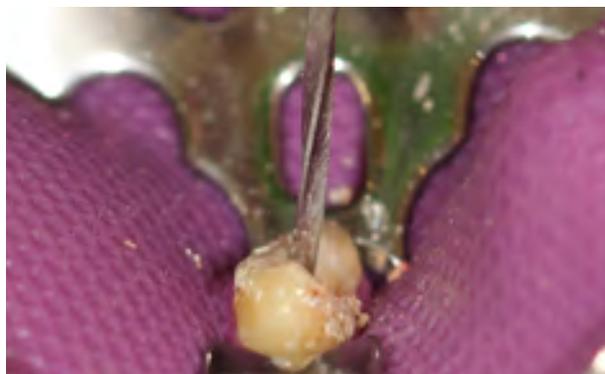
Figura 2. Desobturación del conducto para la confección del poste

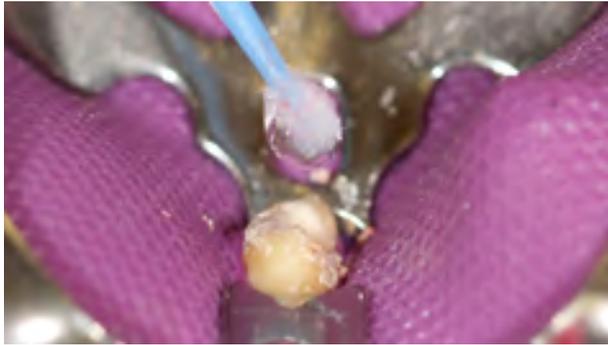
Figura 3. Aplicación de glicerina líquida dentro del conducto

Se aplicó glicerina líquida dentro del conducto radicular (Figura 3) con la finalidad de que sirva de aislante para que la resina compuesta no se adhiera en las paredes del conducto. Se acondicionó los postes de fibra de vidrio con silano con la finalidad de romper la tensión superficial del poste y permitir que se adhiera la resina compuesta de una mejor manera. Se colocó resina compuesta traslúcida sobre el poste y se llevó al conducto radicular con la finalidad de copiar la anatomía interna (Figura 4), esta resina traslúcida facilitará el paso de la luz cuando se realice la fotopolimerización al momento del cementado del poste. Una vez logrado esto se fotopolimerizó por 80 segundos; para evitar la contracción del material, y que este se quede atrapado dentro del conducto, se coloca y retira dentro del mismo mientras se está polimerizando (Figura 5).

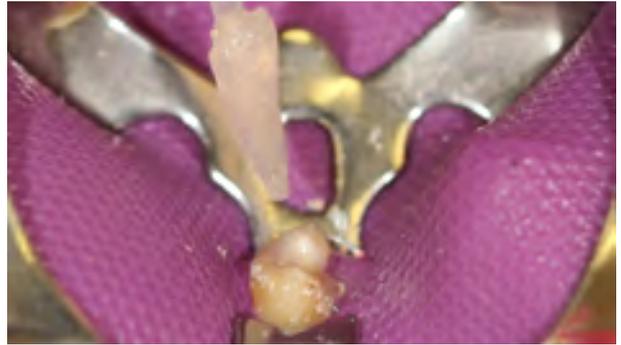
Figura 4. Colocación de una resina traslúcida en el poste acondicionado

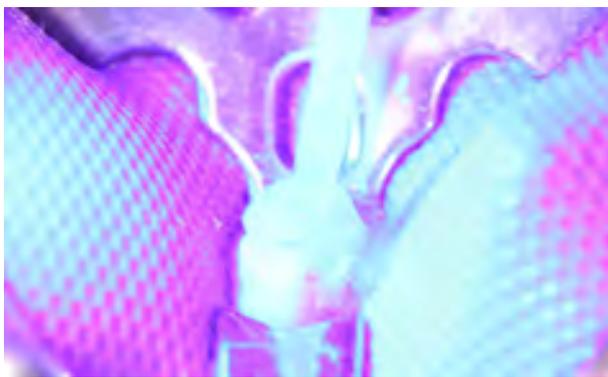
Figura 5. Fotopolimerización

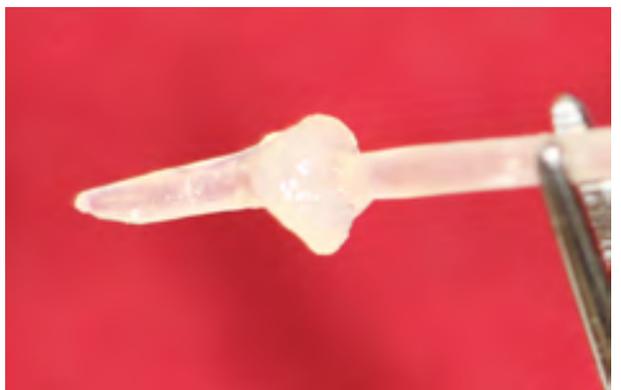
Figura 6. Vista del poste anatomizado

Una vez terminado el proceso de fotopolimerización (Figura 6) se colocó resina compuesta para la confección del muñón dentario tratando de darle la mejor forma posible, se fotopolimerizó la parte de resina del muñón; se limpió con una gasa embebida en alcohol para eliminar los restos de glicerina que puedan quedar adheridos al poste y se acondicionó con silano esperando que se evapore por 20 segundos (Figura 7). Posteriormente, se procedió a realizar la limpieza del conducto irrigando primero con hipoclorito de sodio al 5%, y para neutralizar el hipoclorito se irriga con suero fisiológico (Figura 8); se secó con conos de papel de los usados en los tratamientos de conductos. En la cementación del poste se empleó un cemento de resina dual autoadhesivo fotopolimerizando por 60 segundos (Figura 9). Una vez cementado el poste se procede a realizar el tallado para realizar la prótesis parcial fija, y se confeccionan provisionales utilizando acrílico de curado rápido (Figuras 10 y 11).

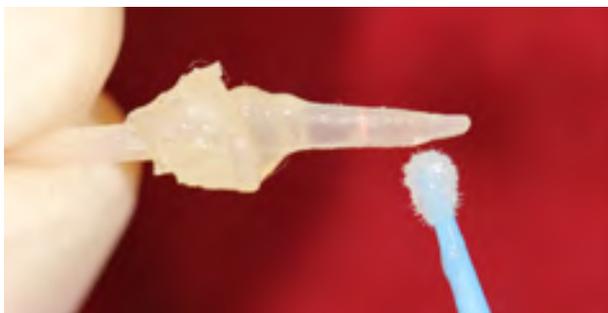
Figura 7. Acondicionamiento del poste anatomizado

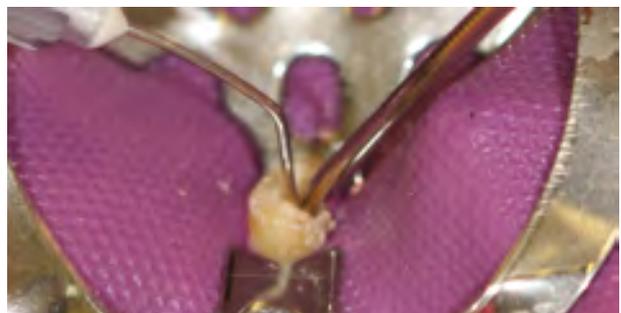
Figura 8. Limpieza del conducto radicular

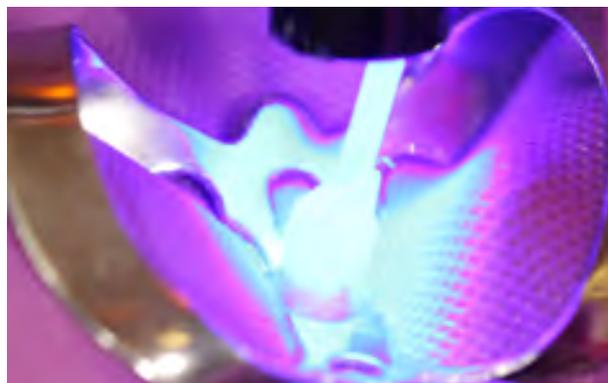
Figura 9. Cementación y fotopolimerización

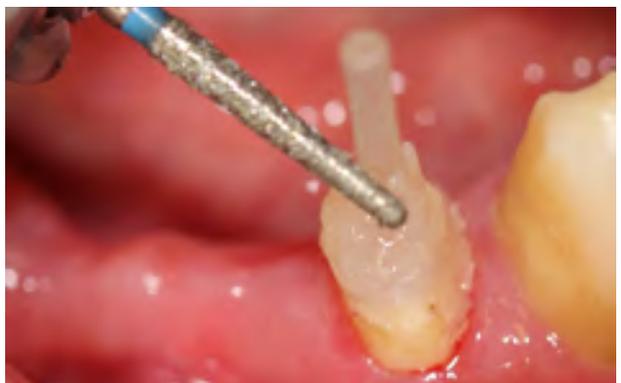
Figura 10. Tallado

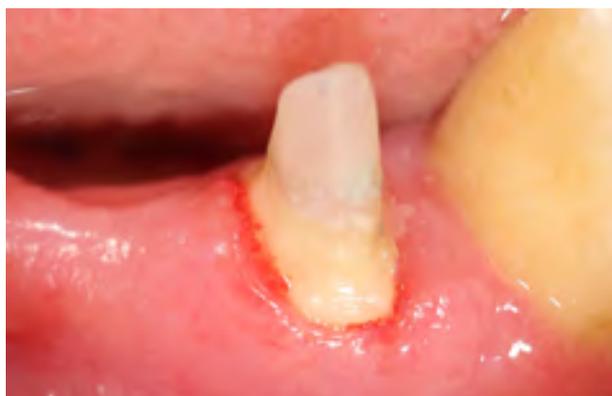
Figura 11. Vista final poscementación
