EFFECTO DE LA CLORACIÓN DE LAS PISCINAS DE LA ESCUELA MILITAR DE CHORRILLOS Y LA ESCUELA TÉCNICA DEL EJÉRCITO SOBRE LA MICRODUREZA SUPERFICIAL DEL ESMALTE DENTARIO

EFFECTS OF CHLORINATION OF SWIMMING POOLS IN THE CHORRILLOS MILITAR SCHOOL AND THE SCHOOL OF EXERCISE TECHNIQUE ON MICROHARDNESS OF DENTAL ENAMEL SURFACE

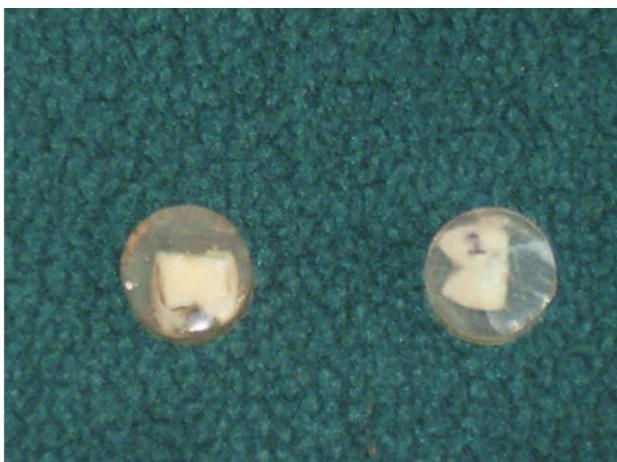
Figura 1: especímenes en moldes de acrílico

Se realizó la recolección de las piezas dentarias humanas, seleccionadas según los criterios de inclusión (30 premolares sanos extraídos por motivos ortodónticos). Posteriormente, fueron lavados con agua y jabón líquido, para luego ser colocados en una solución fisiológica isotónica a fin de mantenerlos hidratados. Se confeccionaron bases de acrílico de curado rápido; para ello se usó un molde circunferencial de 1cm de diámetro por 1cm de espesor; se introdujo la corona de la pieza dentaria con el área superficial a evaluar en la parte superior; se realizó y verificó el paralelismo, para ello se empleó una platina de vidrio. Se empleó acrílico transparente y, para diferenciar los especímenes, se escribió el número en la parte inferior que no sería medida. Los especímenes fueron almacenados en frascos estériles debidamente rotulados que contenían la solución fisiológica. Estas piezas no presentaron grietas ni líneas de fractura al ser observadas bajo un microscopio de 400 aumentos incorporado al microdurómetro. Se realizó una medida inicial

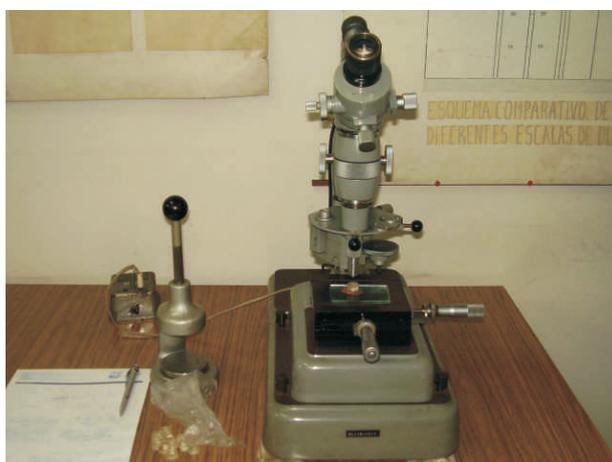
Figura 2: microdurómetro Vickers

mediante el empleo del microdurómetro ERNST LEITZ WETZLAR en el Laboratorio de Materiales de la Facultad de Ingeniería Mecánica de la Universidad Nacional de Ingeniería.

El microdurómetro fue programado para aplicar una carga de 100gr durante 15 segundos; con el microscopio incorporado se buscó un área regular de esmalte donde se realizó la indentación, y se midió la diagonal para hallar la medida de la microdureza en kg/mm^2 , mediante el empleo de la fórmula. Se hallaron medidas de microdureza que variaban de 320 a 370 kg/mm^2 .

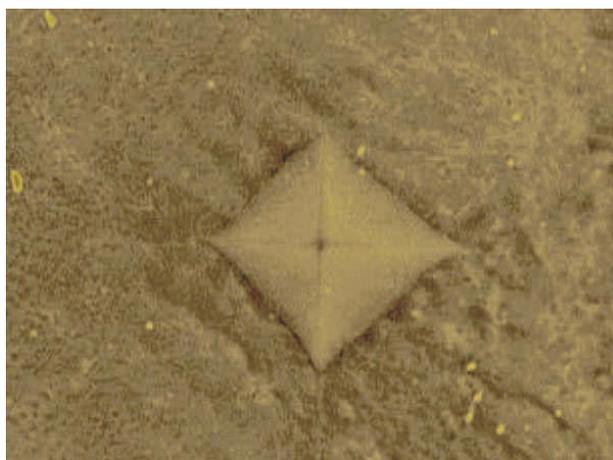
Figura 3: medición de la micro dureza Vickers

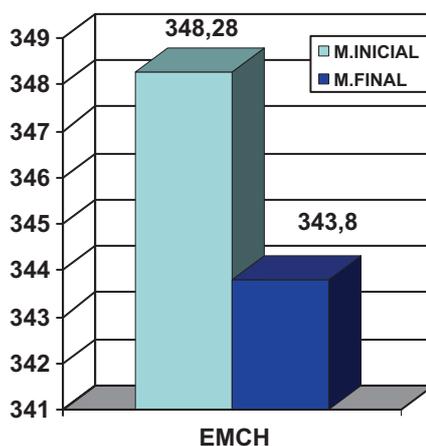
Figura 04: microdureza superficial inicial y final en la piscina de la EMCH

No se halló diferencia significativa entre la microdureza superficial inicial y final en los

especímenes expuestos al agua de la piscina de la EMCH.

Se halló una diferencia significativa al realizar el análisis comparativo de la variación promedio de la microdureza superficial del esmalte dentario en las piscinas de la EMCH y la ETE, de 4,48 Kg/mm² y 198,34 Kg/mm², respectivamente.

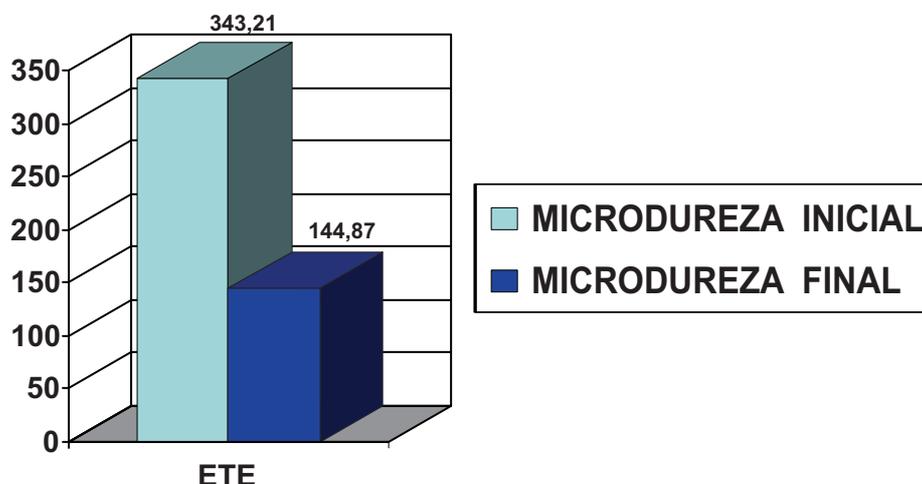
Figura 5: microdureza superficial inicial y final en la piscina de la ETE

Se halló diferencia significativa entre la microdureza superficial inicial y final en los especímenes expuestos al agua de la piscina de la ETE.
