Exodoncia de diente e implante inmediato colocado en alveolo infectado con 3 años de seguimiento. Reporte de caso

Tooth extraction and immediate implant placed in infected socket with 3 years follow-up. Case report

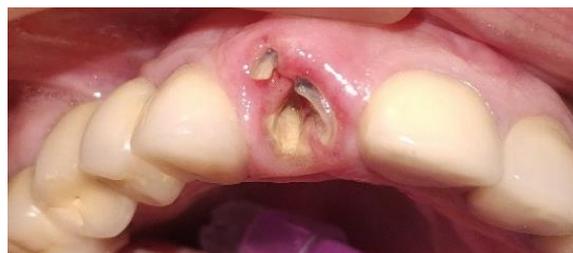
Figura 1. Fotografía intraoral en la que se observa la fractura vertical del 1.2

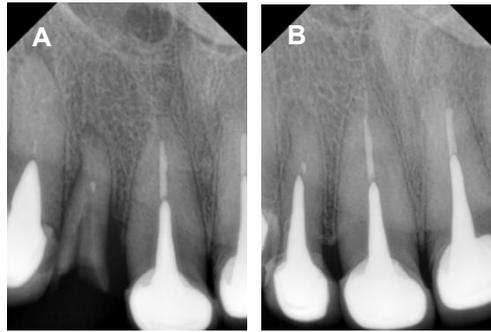
Figura 2. A. Radiografía periapical del 1.2 en la que se confirmó la fractura vertical. **B.** Radiografía de control luego de la cementación provisoria del perno y corona

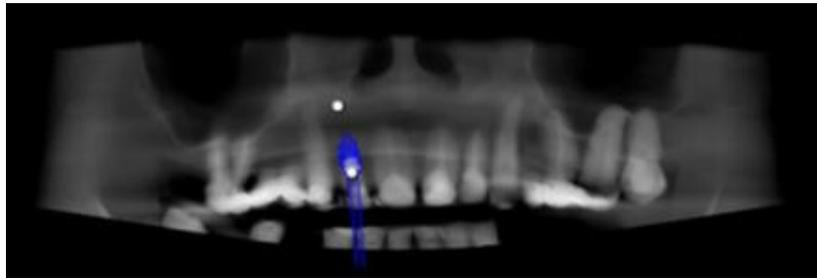
La tomografía confirmó la presencia de hueso suficiente en espesor y longitud y a través de ella se realizó la planificación digital del diámetro y longitud del implante 3,5 x 15 mm Strong Morse (S.I.N. Implant System, San Paulo, Brasil) (Figura 3). Luego se planificó e imprimió una guía quirúrgica para dicho implante (Figura 4).

Figura 3. Posición protésica del implante realizado durante la planificación digital 3D sobre la imagen tomográfica

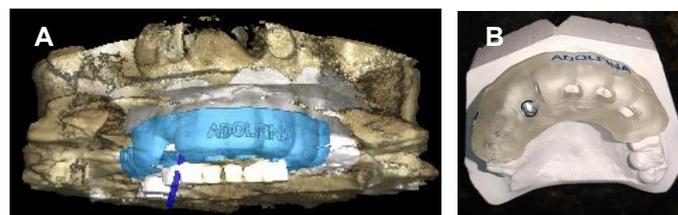
Figura 4. A. Planificación de la guía quirúrgica. **B.** Guía quirúrgica impresa

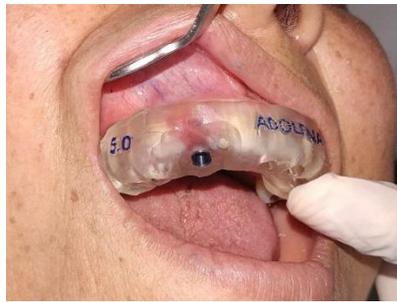
Figura 5. Prueba del asentamiento de la guía quirúrgica postexodoncia del 1.2

En cuanto a la técnica quirúrgica utilizada para este caso fue la cirugía guiada, primeramente, se procedió a la anestesia infiltrativa por vestibular y lingual del diente 1.2 con Articaina al 4% con vasoconstrictor, seguidamente la exodoncia del diente 1.2 y curetaje del alveolo para eliminar cualquier resto dentario y tejido blando patológico contenido en el mismo, luego se procedió a la prueba del asentamiento de la guía quirúrgica, lo cual fue satisfactorio (Figura 5). Para el fresado del lecho quirúrgico en el hueso remanente se utilizó el Kit quirúrgico para cirugía guiada Strong SW (S.I.N. Implant System, San Paulo, Brasil) para el implante Strong SWCM 3.5 x 15 mm de plataforma Cone

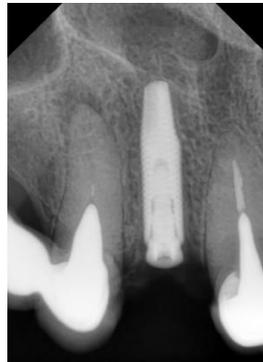
Figura 6. Control radiográfico de la colocación del implante

Morse. Una vez instalado el implante con estabilidad primaria de 60 Ncm se tomó una radiografía de control de la instalación del mismo (Figura 6), luego de dicho control se tomó un injerto de tejido conectivo de la submucosa palatina con hoja de bisturí 15c posicionándolo por medio de sutura con hilo de Nylon 5.0 entre el hueso y encía vestibular del implante para aumentar el espesor de la misma y compensar la pérdida de grosor futuro por remodelación ósea y del tejido blando, luego se llenó el espacio alrededor del implante dejado por el diente en el alveolo postextracción con un mineral de hueso bovino Ostium MAX®, (Laboratorio Bioxen, Santa Fé, Argentina) de partículas de 0,25 a 1,68 mm mezclado con fibrina rica en plaquetas (PRF) (Sticky bone) de la paciente (Figura 7).

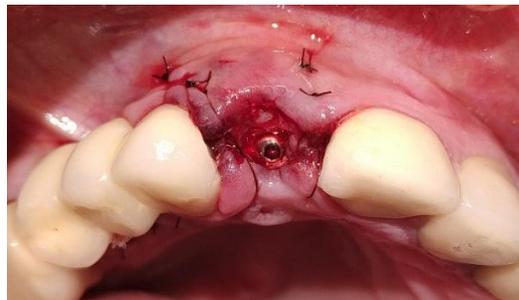
Figura 7. Se observa el Implante en el sitio de extracción con un aumento del grosor vestibular a través del injerto de tejido conectivo y Sticky Bone alrededor del implante dentro del alveolo

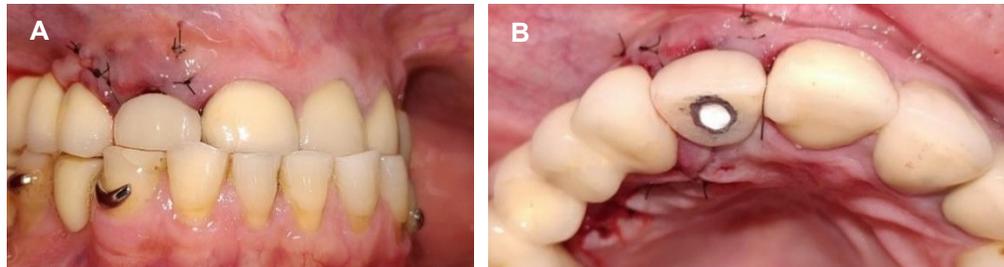
Figura 8. Carga inmediata del implante con diente de acrílico de Stock. **A.** Vista vestibular se observa la ausencia de contacto oclusal de la corona provisoria y **B.** Vista oclusal del postoperatorio inmediato en la que se observa la zona dadora del injerto palatino y cilindro provisorio cubierto con obturador provisorio

Aprovechando el alto torque obtenido luego de la colocación del implante se pudo realizar la carga inmediata del mismo con una corona acrílica de stock adaptada a un cilindro provisorio utilizado como cicatrizador personalizado, para mantener la arquitectura del tejido blando, luego se torqué el tornillo de

fijación a 10 Ncm, se ajustó la oclusión para evitar un contacto con el antagonista tanto en los movimientos en céntrica como excéntrica. Y, por último, se cubrió el cilindro provisorio por palatino con un obturador provisorio y cinta teflón (Figura 8).

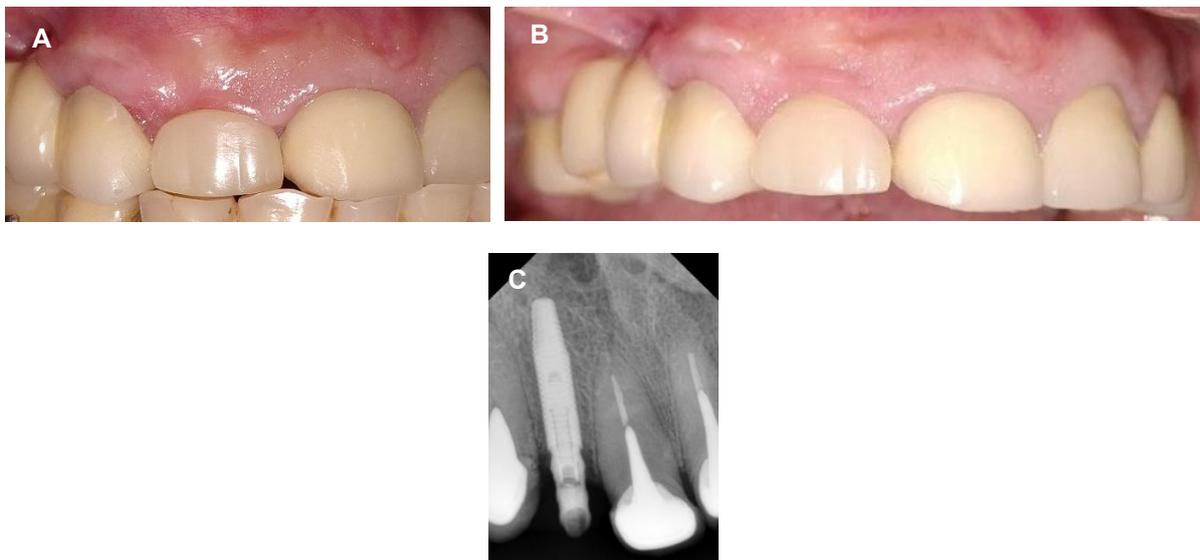
En la siguiente consulta, 15 días después de la cirugía, se retiraron los hilos de sutura. La paciente concurrió nuevamente 6 meses después de la colocación del implante, durante el cual clínicamente se comprobó una cicatrización adecuada del tejido blando alrededor del provisorio y ausencia de movilidad, del mismo, se tomó una radiografía

de control donde se observó la ausencia de radiolucidez y una conexión íntima entre hueso e implante compatible con una correcta oseointegración. Para mejorar el perfil de emergencia y aumentar la corona clínica se agregó acrílico al provisorio y se dejó estabilizar por 1 semana (Figura 9).

Figura 9. **A.** Control clínico de la corona provisoria y del tejido blando donde se observa la corona clínica corta. **B.** Corona provisoria y tejido blando 1 semana después del aumento de la corona clínica con acrílico. **C.** Control radiográfico del implante

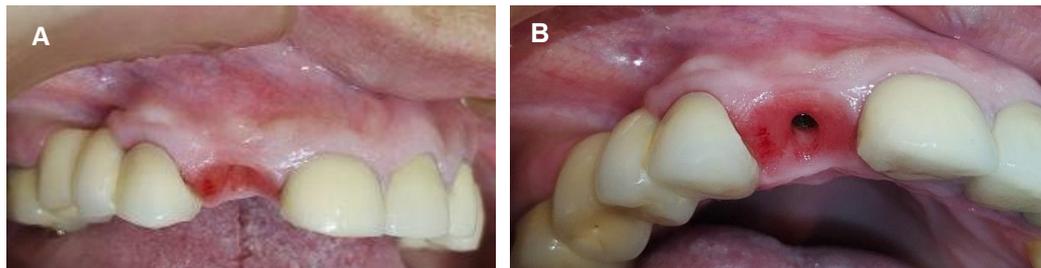
Figura 10. Perfil de emergencia obtenido a través del provisorio inmediato con adecuada salud periimplantar. **A.** Vista vestibular. **B.** Vista oclusal

Posteriormente se dio inicio a la etapa protésica a través del retiro de la corona provisoria, donde se observó el perfil de emergencia logrado y una adecuada salud periimplantar (Figura 10), a continuación, se colocó el transferente de cubeta abierta directo sobre el implante. Para la impresión del perfil de emergencia alrededor del transferente se utilizó una resina fotoactivada Resinlay Pattern gel, (TDV, Santa Catarina, Brasil) y luego se tomó la impresión de arrastre del conjunto transferente de cubeta abierta y resina con una silicona por adición de consistencia regular y pesada Elite HD+,

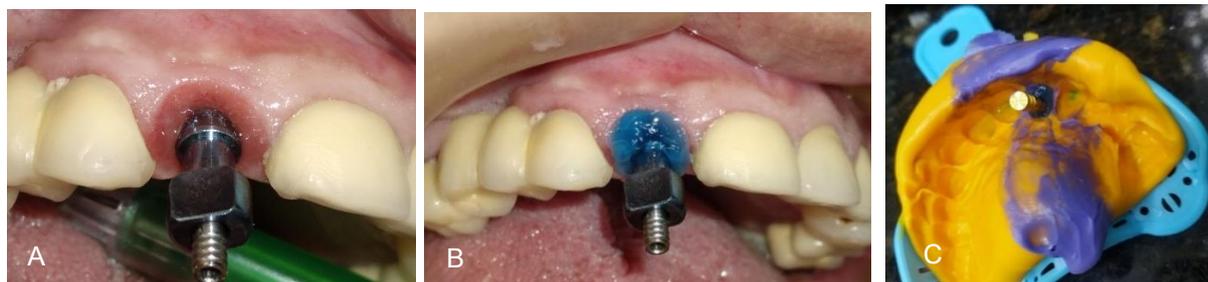
Figura 11. **A.** Transferente colocado directamente sobre el implante. **B.** Impresión del perfil de emergencia con resina fotoactivada. **C.** Impresión de arrastre del transferente con silicona por adición

(Zhermack, Badia Polesine, Italia), a continuación, se atornilló el análogo del implante al transferente en la impresión (Figura 11). El color para la corona ceramometálica fue de 240 del colorímetro Cromascop. (Ivoclar Vivadent, Liechtestein) Se tomó además la impresión con alginato de la arcada antagonista y la mordida para la oclusión con silicona por condensación. Todo el conjunto fue enviado al laboratorio de prótesis dental para la confección de una corona metalocerámica con conexión directa sobre el implante con intermediario UCLA (S.I.N. Implant System, San Paulo, Brasil).

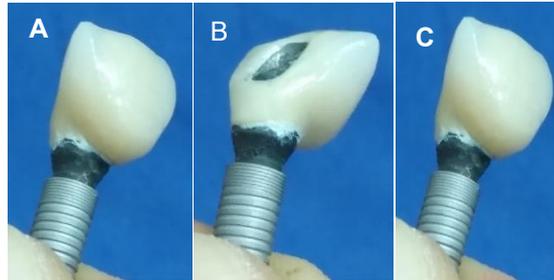
Figura 12. A, B y C. Corona metalocerámica como fue recepcionada del laboratorio

Una vez recibida nuevamente la corona metalocerámica (Figura 12), se procedió a pulir con una goma para metal el espacio entre el inicio de la cerámica y la plataforma de implante utilizando un implante análogo para facilitar la manipulación, luego se volvió a citar a la paciente para la prueba e instalación del mismo. Se retiró el cicatrizador y se probó la corona metalocerámica previamente desinfectada en alcohol al 70%. Seguidamente se ajustó a 20 Ncm (Ver Figura 12) y se tomó una radiografía para comprobar su asentamiento, ajuste y oclusión.

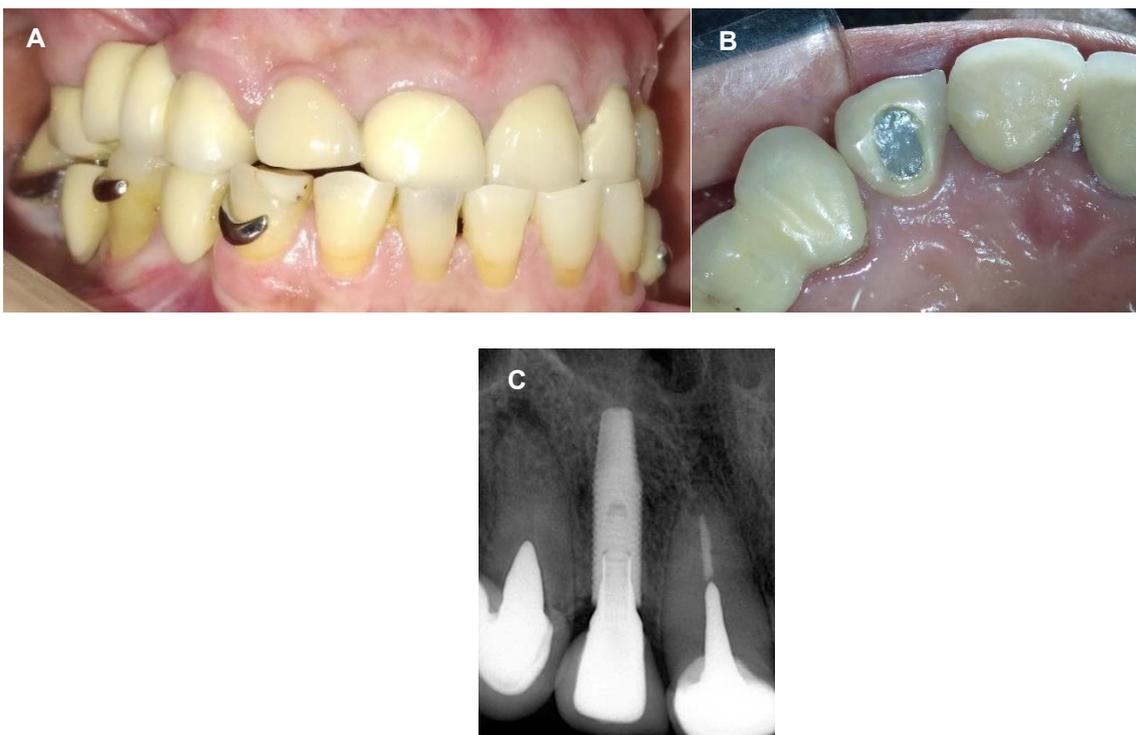
Figura 13. Prueba e instalación de la corona metalocerámica sobre el implante. **A.** Vista vestibular **B.** Vista palatina. **C.** Control radiográfico del asentamiento de la corona

Una vez comprobado el correcto asentamiento se ajustó el tornillo a 32 Ncm, luego se procedió

al grabado con ácido fluorhídrico al 5% sobre la superficie oclusal de la cerámica por 20 segundos, lavado de la superficie que rodea al hueco del tornillo, luego un grabado con ácido fosfórico al 37% por 1 minuto, lavado de la superficie, seguidamente la aplicación de silano por 1 minuto y encima la aplicación de un adhesivo universal Single Bond Universal (3M ESPE, St. Paul, MN, EEUU) con microbrush, se procedió a polimerizar el mismo por 20 segundos. Una vez hecho el protocolo de adhesión se introdujo una bolita de cinta teflón dentro del hueco para cubrir el tornillo, y encima resina compuesta de color A2 Dentina y A2 Body Z350xt (3M ESPE, St. Paul, MN, EEUU). Se hizo el ajuste de la oclusión de los contactos

prematurados y posterior pulido con el kit de pulido de cerámica LS Gloss Chairside Set (Jota, Switzerland). Por último, se dieron las indicaciones finales que ante cualquier molestia debía concurrir nuevamente a la consulta y se tomaron fotografías finales del caso instalado (Figura 13).

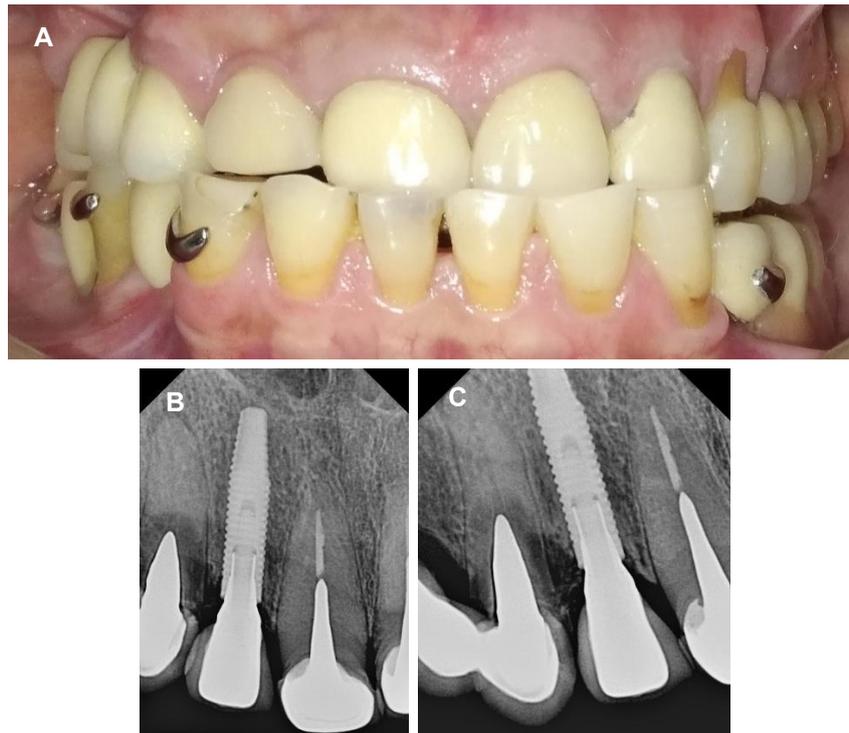
La paciente concurrió nuevamente 3 años después de instalado el implante que reemplazó el diente 1.2 debido a una molestia en el diente 1.3 y se aprovechó la cita para tomar una fotografía y radiografía periapical para el control del implante en el cual se observó el hueso intacto alrededor del implante y la gran destrucción actual del diente 1.3 (Figura 14).

Figura 14. A. Control clínico. B y C. Control radiográfico del implante. Nótese la posición intacta del hueso alrededor del implante y la actual gran destrucción del diente 1.3
