Sismicidad y percepción del riesgo en el departamento de Ica, Perú

Seismicity and risk perception in the department of Ica, Peru

PEDRO FÉLIX DOROTEO NEYRA¹
MARTÍN HAMILTON WILSON HUAMANCHUMO¹
GEORGE ARGOTA PÉREZ²

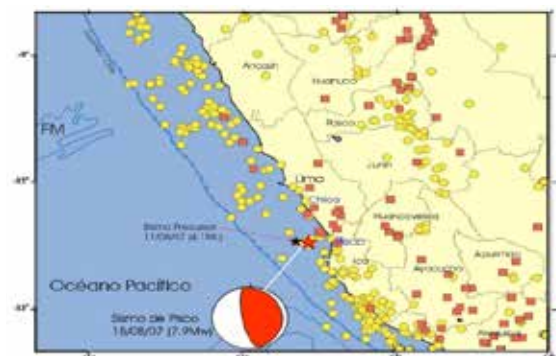
Figura 1. Distribución espacial de la sismicidad ocurrida en la región central de Perú entre los años 1999 y 2006 (ML>4.0) clasificada en sismos con foco superficial (círculos=menor a 60 km) e intermedios (cuadrados, entre 61 y 350 km).

La Figura 1 muestra la distribución espacial de los sismos con magnitudes mayores a 4.0ML y que ocurrieron entre 1999 y el 2006 para aquellos de foco superficial (círculos = menor a 60 km) y de foco intermedio (cuadrados = entre 61 y 350 km).

En general, se observa que los sismos superficiales se distribuyen formando dos alineamientos importantes:

- 1ro), con epicentros entre la línea de fosa y de costa (asociado a la superficie de fricción de placas dentro del proceso de convergencia); y el
- 2do), en el interior del continente alineado en dirección NO-SE (origen en la reactivación esporádica de los principales sistemas de fallas geológicas presentes en el continente).

En el caso de los sismos de foco intermedio su patrón de distribución no es uniforme, pero existe mayor concentración en su ubicación para Chilca y Pisco, lo cual señala un incremento en la deformación para esta área a niveles de profundidad en el orden de 61 a 100 km.

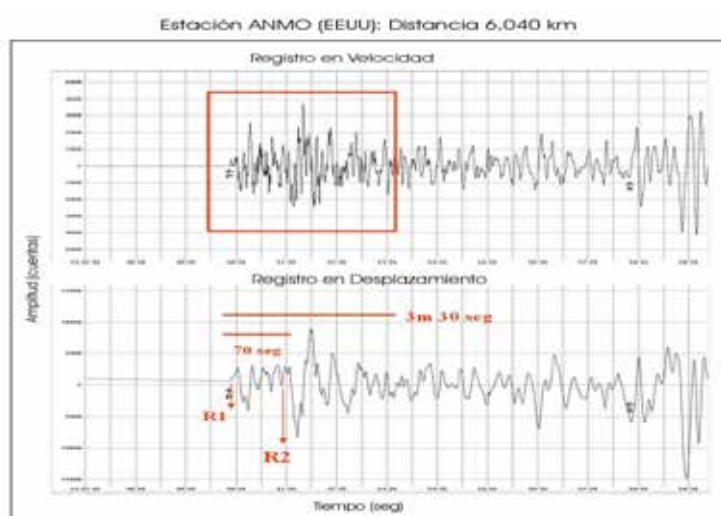
Figura 2. Registros de velocidad / desplazamiento del suelo / sismo de Pisco / estación ANMO (EEUU).

En el caso de la duración, se asocia de manera directa al complejo proceso de ruptura que caracterizó al sismo y que puede ser, analizada en los registros de aceleración y desplazamiento del suelo que se obtienen a distancias regionales y telesísmicas. El registro de la aceleración del suelo correspondiente a la componente vertical de la estación Mayorazgo (MAY, 166 km de distancia epicentro-estación) donde se observa la presencia de dos grupos de ondas que llegan con una diferencia de tiempo en el orden alrededor de 70 segundos (Figura 2).

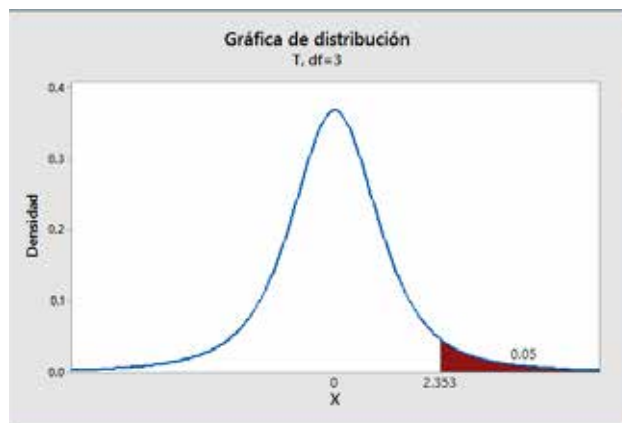
Figura 3. Distribución t_{tab} / promedio de calificaciones / encuestados

de los encuestados. La Figura 3 muestra la distribución t_{tab} promedio de respuestas con relación a las preguntas efectuadas.

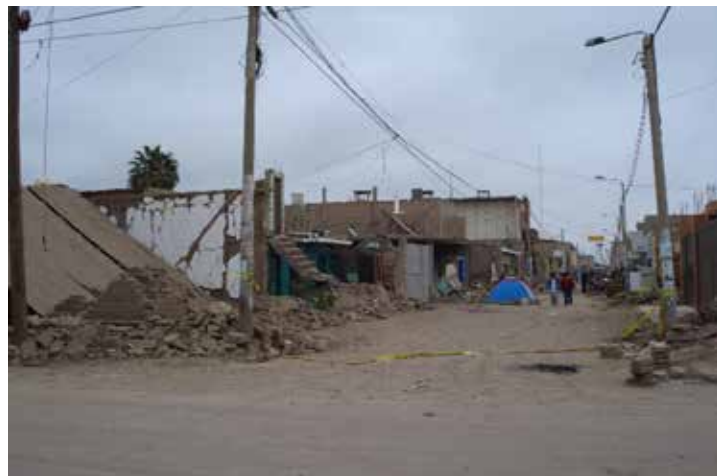
La Figura 4 muestra algunas de las viviendas que al parecer fueron construidas sin ningún tipo de supervisión profesional y donde se combinan materiales de paredes de caña y barro, mampostería de

ladrillo de adobe, escalera de concreto (colapsada), aligerado de concreto que son vulnerables ante la ocurrencia de eventos sísmicos.

Figura 4. Construcción de viviendas sin supervisión profesional

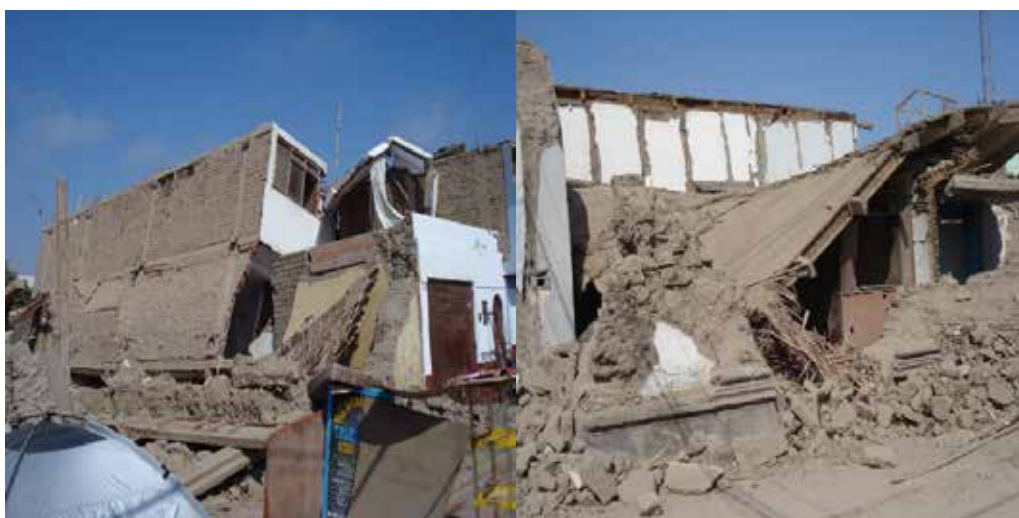
La Figura 5 muestra el colapso de las viviendas por el uso inapropiado y combinatorio de materiales inseguros (adobe, muro de ladrillos pandereta en

primer y segundo nivel). Se aprecia la cimentación superficial y la separación entre columnas no acorde a lo permisible.

Figura 5. Edificación con deficiencia estructuración de columnas

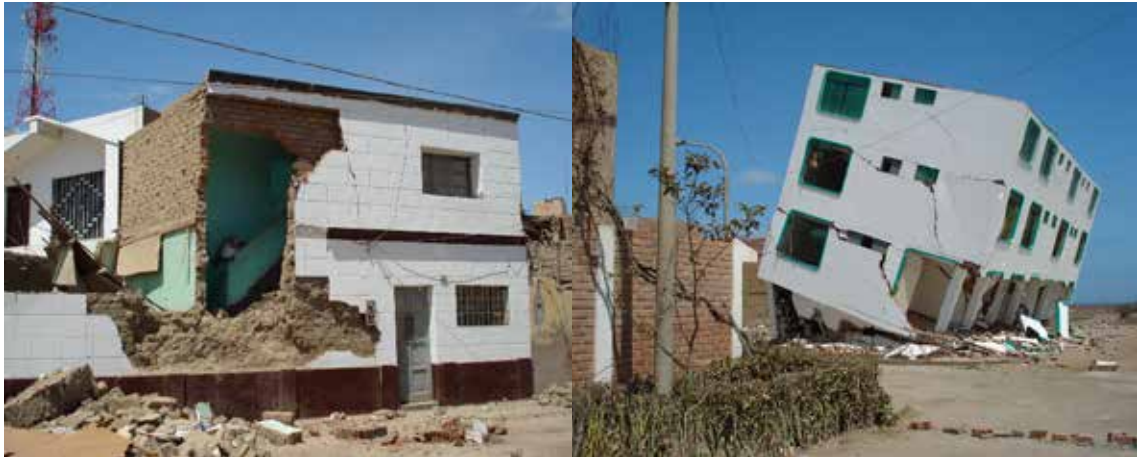
La Figura 6 muestra edificaciones denominadas autoconstrucciones y donde existen deficiencias técnicas, el completo para determinada altura de piso a techo con ladrillo e incluso enchapa la fachada sin amarre adecuado en las esquinas. El piso blando en aquellos edificios donde se observa en la planta baja que solo existen elementos verticales

o columnas a este nivel, y en los pisos superiores se construyen cerramientos para viviendas con mampostería, lo cual hace estructuralmente que la planta baja tenga menor rigidez en comparación a los pisos superiores (lo sísmico resistente correcto, sería lo contrario, mayor rigidez en las plantas inferiores).

Figura 6. Autoconstrucciones de edificaciones

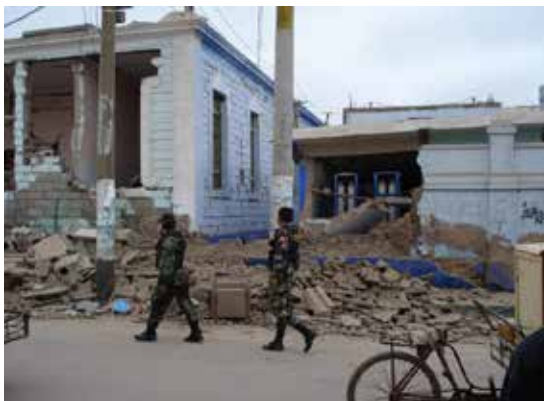
La Figura 7 muestra el Hospital de Pisco que es una edificación antigua con ladrillo hueco de cemento, alturas entre piso y techo alto lo que genera esbeltez, con luces intermedias (ventanas), confinamiento adecuado, luces libres sin apoyos intermedios, pero se aprecia entre las luces, el confinamiento solo con ladrillos lo que provocó a la edificación ser susceptible de colapsar ante el evento sísmico.

Figura 7. Hospital de la Ciudad de Pisco / confinamiento solo con ladrillos

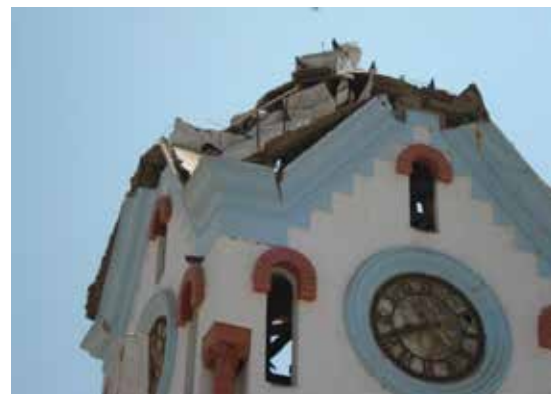
Se observa el daño a la cúpula del Municipio de Pisco, declarado Monumento Histórico y en el cual colapsó la parte superior que fue construida con una losa delgada de concreto y malla de fierro donde se mantuvo el resto de la estructura (Figura 8).

Figura 8. Fallas en los muros por corte
