# Calidad de agua del humedal laguna del Tragadero de la provincia de Jauja - Junín

Water quality of the laguna del Tragadero wetland in the province of Jauja - Junin

El objetivo de la investigación fue determinar la calidad de agua del humedal laguna de Tragadero contaminado por el vertimiento de aguas residuales domesticas aplicando la metodología ICA- NSF, en la provincia de Jauja-2022.

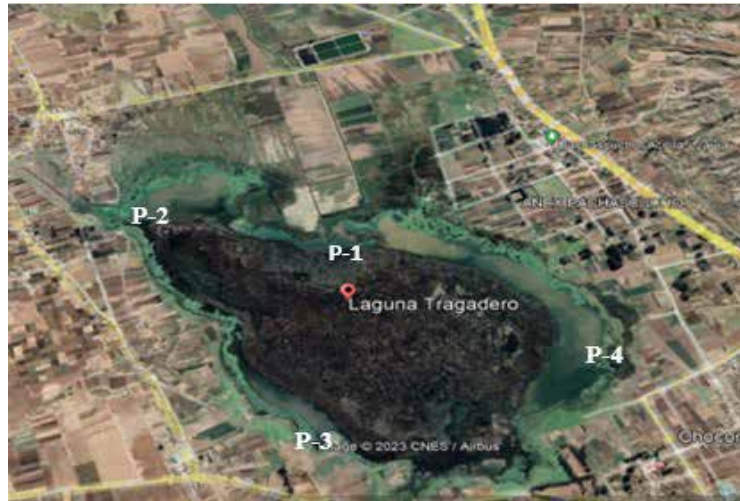
**Figura 2**  
*Puntos de muestreo*

La toma de muestras se realizó en puntos que ofrecían facilidad de acceso, seguridad, representatividad y un flujo permanente de agua. Las muestras se recolectaron en dos épocas diferentes: en época de estiaje en el mes de setiembre de 2022 y en época de avenida en el mes de febrero de 2023, siguiendo el Protocolo Nacional para el Monitoreo de la Calidad de los Recursos Hídricos Superficiales de la ANA (Autoridad Nacional de Agua)

del año 2017, para los análisis de los siguientes parámetros físicoquímicos y microbiológico: OD, CF, pH, DBO<sub>5</sub>, NO<sub>3</sub><sup>-</sup>, PO<sub>4</sub><sup>3-</sup>, T °, TUR y SDT. Los resultados obtenidos fueron comparados con los valores establecidos en la categoría 4: Conservación del medio acuático, subcategoría E1: Lagunas y lagos del D.S. 004-2017-MINAM, Estándar de Calidad Ambiental para el Agua. (Ministerio del Ambiente, 2017), es una estrategia importante en el logro de información valiosa sobre la inestabilidad de la calidad del agua a lo largo del tiempo y en diferentes condiciones hidrológicas. (Figura 2).

*Nota.* Puntos de muestreo

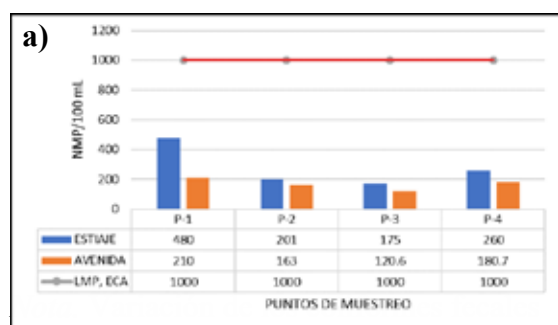
*Nota.* Variación de los coliformes fecales

La Figura 4a muestra una representación de los niveles de concentración de los coliformes fecales en una zona determinada, en la cual el punto P-1 presenta una concentración (480 NMP/100 mL). Se atribuye esta alta concentración a varios factores: Cercana al humedal hay una Planta de Tratamiento de aguas residuales domésticas que vierte su efluente en el río Yanamarca. Es probable que esta planta no esté funcionando adecuadamente o que sus procesos de tratamiento no sean suficientes para eliminar completamente los coliformes fecales presentes en las aguas residuales.

residuales que desemboca en el humedal laguna de Tragadero. Como resultado, los coliformes fecales contenidos en el efluente ingresan al humedal y aumentan su concentración en el agua. Durante la época de estiaje, cuando la cantidad de agua disminuye, los vacunos (animales de sangre caliente) ingresan a la laguna para alimentarse del totoral presente en ella. Su presencia en el humedal también contribuye al incremento de los coliformes fecales debido a las heces que evacuan. Es importante destacar que la alta concentración de coliformes fecales en el agua representa un riesgo para la salud humana y la vida acuática.

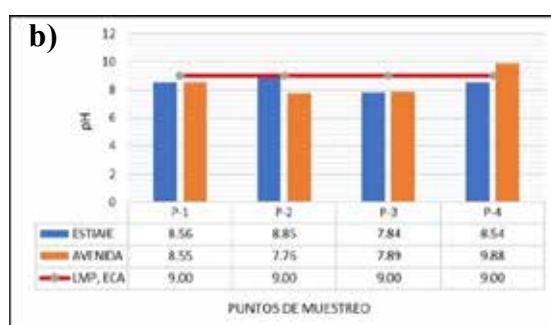
*Nota.* Variación del pH

La Figura 4b muestra los valores de pH medidos en diferentes puntos de estudio dentro del humedal, y se observa que la mayoría de los valores se encuentran en el rango ligeramente alcalino, con un pH que varía de 7,76 a 9,88. La mayor variación significativa en el pH se registró en el punto P-4 durante la época de avenida, donde el valor fue de 9,88, lo que indica un pH básico, esta variación se debe al aumento de la descomposición como consecuencia de descargas de materia orgánica. Cuando la materia orgánica se descompone, pueden producirse reacciones químicas que afecten el pH del agua. La mayoría de los organismos acuáticos superviven en el rango de pH entre 6,5 y 8,4.

Los valores extremos, ya sean demasiado altos o bajos, pueden tener impactos negativos en la biodiversidad acuática y afectar la capacidad de supervivencia de ciertas especies. Las algas son organismos fotosintéticos fundamentales en los ecosistemas acuáticos y su capacidad de generar el proceso de fotosíntesis y producir oxígeno, esencial para mantener el equilibrio del ecosistema. Si las algas no pueden sobrevivir debido a un pH elevado, esto puede afectar negativamente a toda la cadena alimentaria y la salud en general del ecosistema acuático. Las algas no sobreviven en valores mayores de 8,5. Un pH de 7,4 es el adecuado para

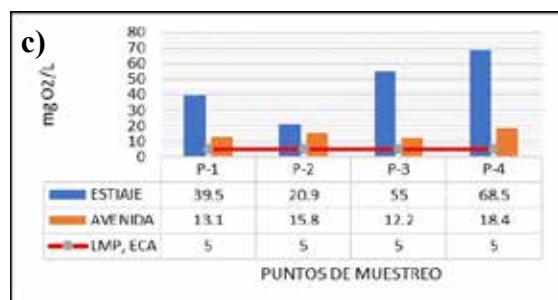
*Nota.* Variación de la DBO

La Figura 4c muestra los resultados obtenidos de la  $\text{DBO}_5$  en época de estiaje y avenida, registrándose niveles altos de concentración, que sobrepasan los LMP de 5 mg/L en la Categoría 4 del ECA para el agua. Esto indica que la concentración de materia orgánica en el agua es significativamente alta, lo que provoca disminución de oxígeno disponible para el ecosistema acuático. Raffo y Ruiz (2014) lo confirman en su estudio realizado, donde mencionan que las altas concentraciones de materia orgánica promueven el crecimiento de hongos y bacterias. Las sustancias orgánicas requieren oxígeno en el proceso de oxidación, al ser consumidas estas, alteran el correcto crecimiento de la flora y fauna acuática que lo necesitan. Además, han identificado otros impactos a los ecosistemas acuáticos, con alteración de la calidad del agua y un posible aumento en el pH, que causa una reducción de la vida vegetal y animal.

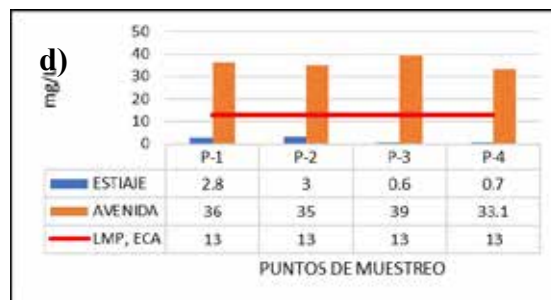
*Nota.* Variación de nitratos

En la Figura 4d, se evidencia que en época de estiaje se registraron valores menores de concentración de nitratos en los cuatro puntos de muestreo, en cambio en época de avenida se registraron

mayores valores de concentración de nitratos en los cuatro puntos de muestreo que sobrepasaron los LMP de 13 mg/L en la categoría 4 del ECA para el agua. Los nitratos en los ecosistemas acuáticos pueden aumentar el crecimiento de algas y reducir los niveles de oxígeno. Estos nitratos llegaron al cuerpo de agua por escurrimiento debido que en las zonas aledañas se dedican a la agricultura donde utilizan desmesuradamente fertilizantes, lo que origina la contaminación de las aguas y la eutrofización, debido a la carga excesiva de nutrientes.

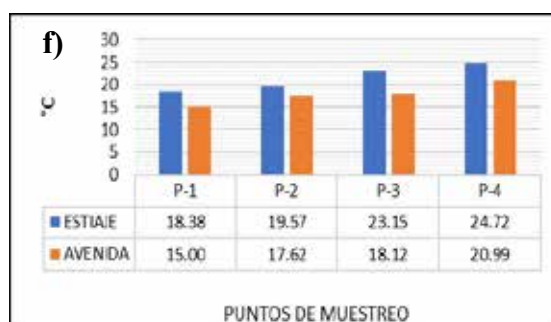
*Nota.* Variación de la temperatura

En la Figura 4f se puede observar que los valores de temperatura obtenida en los cuatro puntos de muestreo en época de estiaje son mayores a la temperatura obtenida en época de avenida; esto se debe a un aumento de la radiación solar y al aumento de la temperatura del aire que, hace que el agua superficial sea más cálida que el agua profunda, y por la permanencia en esta zona debido a su menor densidad. En cambio, en época de avenida debido al frío puede producirse un ligero cambio de temperatura, quedando el agua más

fría en la parte superior y aumentando en la profundidad hasta los 4°C. Por lo tanto, las elevadas temperaturas implican aceleración de la putrefacción, con lo que aumenta la DBO<sub>5</sub> y disminuye el oxígeno disuelto.

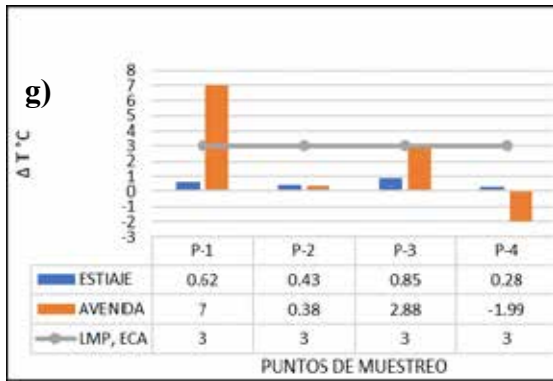
Nota. Variación del cambio de temperatura

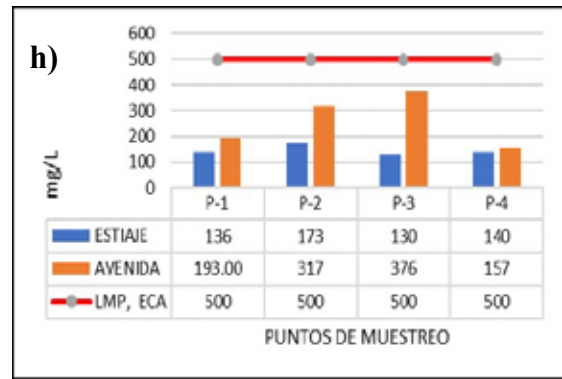
Nota. Variación de los SDT

En la Figura 4h se observa mayor concentración de sólidos disueltos totales en época de avenida ello es consecuencia de las altas precipitaciones que generan fuertes procesos de escorrentía y por ende el arrastre de sedimentos; aportando al aumento considerable de la turbidez del agua. Carrillo & Urgiles (2016), lo confirma en su estudio que las altas cantidades de sólidos disueltos totales afectan la penetración de la luz en la columna del agua de la laguna. Según Giraldo (1995), estos se encuentran relacionados con la turbidez debido a la presencia de materiales en suspensión como arcillas y lodos, lo que provoca que estos dos parámetros aumenten.

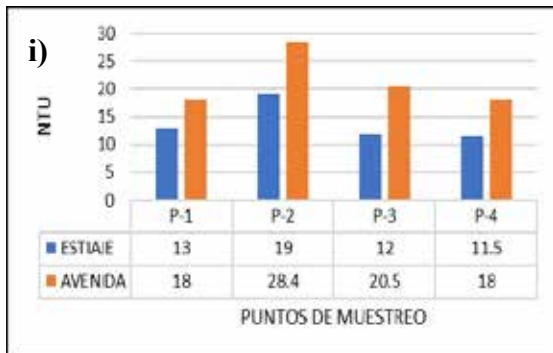
Nota. Variación de la turbidez

En cuanto a la turbidez no existe LMP para la categoría 4. En la Figura 4i se evidencia que los valores obtenidos en los cuatro puntos de muestreo en época de estiaje son menores en comparación con la época de avenida. Esto se debe a que, durante el estiaje, hay menos precipitaciones y, por lo tanto, menos escorrentía y sedimentos que sean arrastrados al cuerpo de agua desde las

zonas circundantes. En época de avenida debido a las intensas lluvias aumentan la turbidez del agua. El río Yanamarca, afluente del humedal, transporta escorrentía y sedimentos desde las áreas cercanas, concentrándolos en el río y aumentando así la turbidez del cuerpo de agua, coincidiendo con el estudio realizado por Lin et al. (2004, citado en Montoya et al., 2011) quienes refirieron que en el afluente a la planta de saneamiento o potabilización de Taiwán la turbiedad del agua se mantiene en menos del 10 UNT en condiciones atmosféricas normales, mientras que en invierno, a causa de las lluvias fuertes puede aumentar la turbiedad del agua excediendo los 100 UNT.

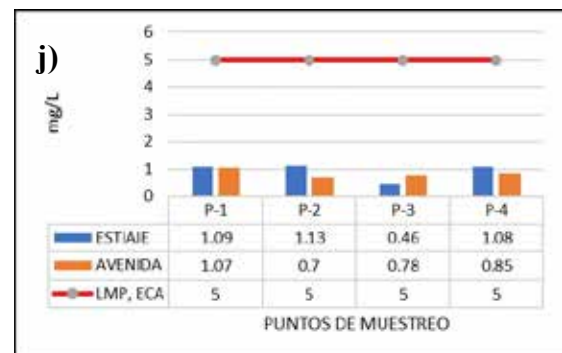
Nota. Variación del oxígeno disuelto

En la Figura 4j se observa que, los resultados de los niveles de concentración de oxígeno disuelto en los cuatro puntos de muestreo en época de estiaje y avenida son menores al LMP establecido en  $\geq 5$  mg/L. Esto significa que la concentración de oxígeno en el agua es baja y puede ser insuficiente para el sustento de la vida acuática, los niveles bajos de concentración nos indican que hay menos cantidad de oxígeno disuelto, debido al aumento de la temperatura, además que se produce un

aumento de la actividad biológica debido a la alta carga orgánica, lo que provoca una disminución de este parámetro en el cuerpo de agua. Jiménez (2000), lo confirman en su estudio realizado donde menciona que este parámetro es de suma importancia porque cuando los niveles de concentración de oxígeno disuelto bajan, el agua no es apta para desarrollar la vida acuática. Asimismo, Weiner (2008) determinó que concentraciones de oxígeno disuelto en agua natural entre 6,5 y 8 mg/L son características de aguas levemente contaminadas, y cuando las concentraciones de OD están por encima de 8 mg/L son características de aguas no contaminadas.
