RESTAURACIONES POSTERIORES CON RESINA COMPUESTA: RELATO DE CASO CLÍNICO

COMPOSITE RESIN RESTAURATION OF POSTERIOR TEETH: A CASE REPORT

REPORTE DE CASO

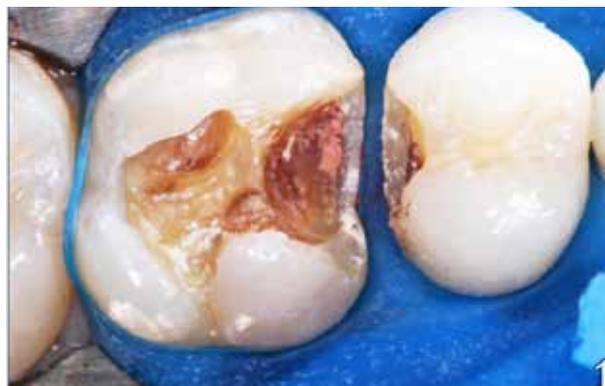
Figura 1. Remoción de tejido cariado

Después de la anestesia infiltrativa se procedió a la remoción del tejido cariado con motor de alta rotación, con fresa diamantada esférica en el esmalte y baja rotación en la dentina con fresa multilaminada esférica. Además, se removió manualmente dentina cariada con ayuda de curetas (Figura 1).

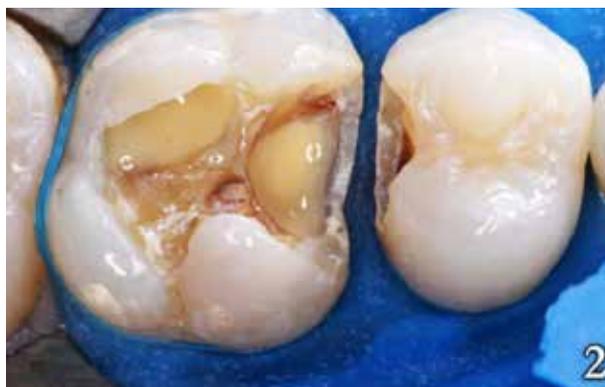
Figura 2. Protección cavitaria con hidróxido de calcio

En seguida se realizó el aislamiento absoluto del campo, se colocó hidróxido de calcio como forro cavitario (Hydro C, Dentsply, Moema, SP, Brasil) y Biocal (Biodinâmica, Ibitopora, PR, Brasil) fotoactivado por 20 segundos en la cavidad (Figura 2).

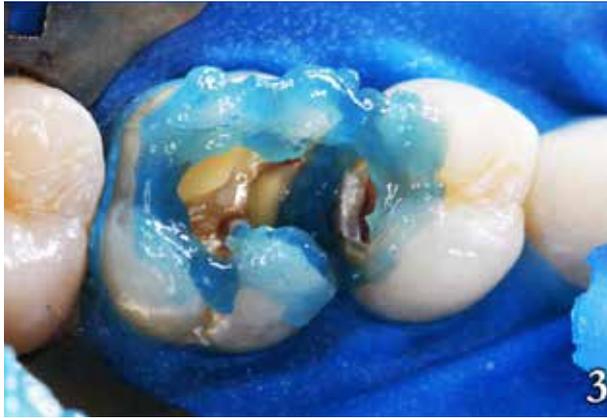
Figura 3. Grabado ácido en esmalte

Con el objetivo de mejorar el sellado marginal, se realizó el grabado con ácido fosfórico al 37% durante 30 segundos en la región del esmalte (Figura 3) y 15 segundos en la dentina (Figura 4).

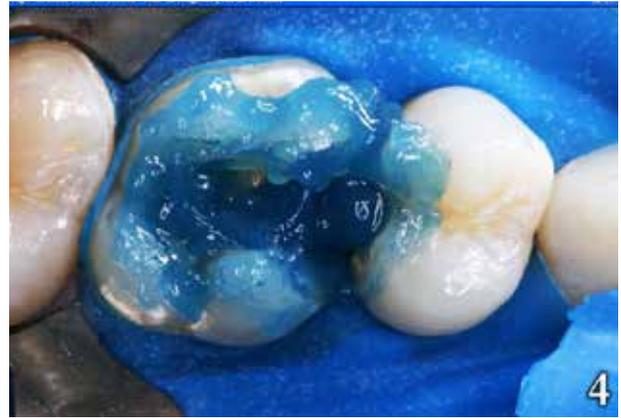
Figura 4. Grabado ácido en dentina

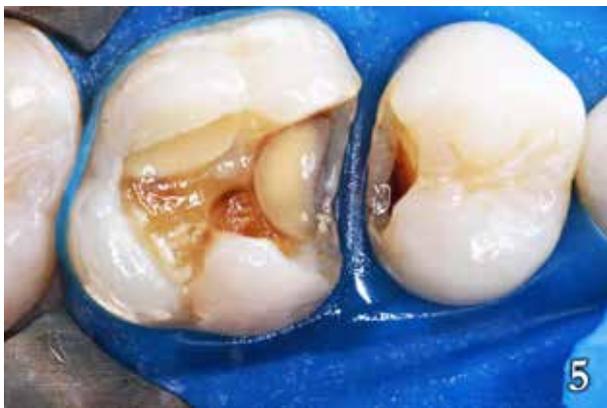
Figura 5. Lavado y secado

Luego se lavó con un chorro de agua durante 60 segundos y se secó (Figura 5), para posteriormente aplicar un sistema adhesivo, (One Coat Bond, Coltene, Cuyahoga Falls, Ohio, USA) en toda la cavidad realizada de forma activa, cerciorándose de difundir uniformemente el adhesivo en toda la región preparada, para formar una capa regular. Luego se procedió a la evaporación del solvente a través de un leve chorro de aire, para finalmente fotopolimerizar durante 20 segundos.

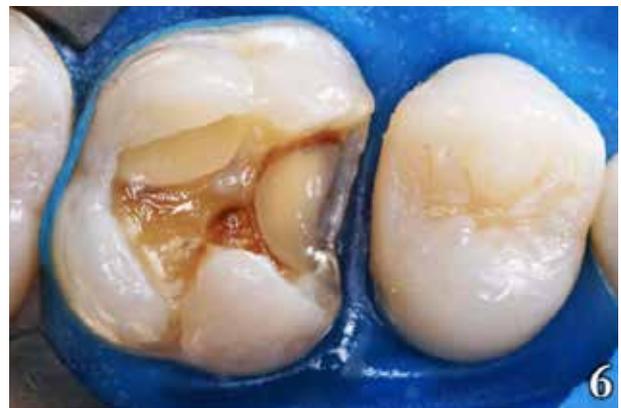
Figura 6. Restauración de la pieza 25

Inicialmente se confeccionó la restauración de la pieza 25 para facilitar la construcción del punto de contacto

utilizando la resina compuesta Brilliant de color A3, seguida de la resina Helió Fill AP de color A2 en la capa superficial (Figura 6).

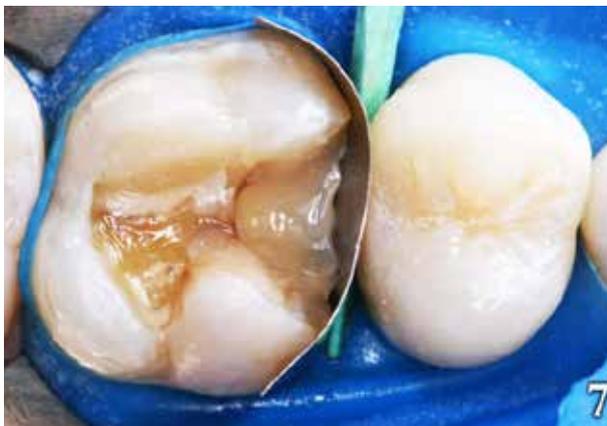
Figura 7. Matriz y cuña

En la pieza 26 se utilizó una matriz para adaptar la resina, y una cuña de madera para proporcionar un espaciamiento ideal durante la reconstrucción del punto de contacto (Figura 7). La restauración fue iniciada por las caras proximales, utilizando la técnica incremental, con capas de hasta 2 mm. de grosor, fotoactivadas durante 20 se-

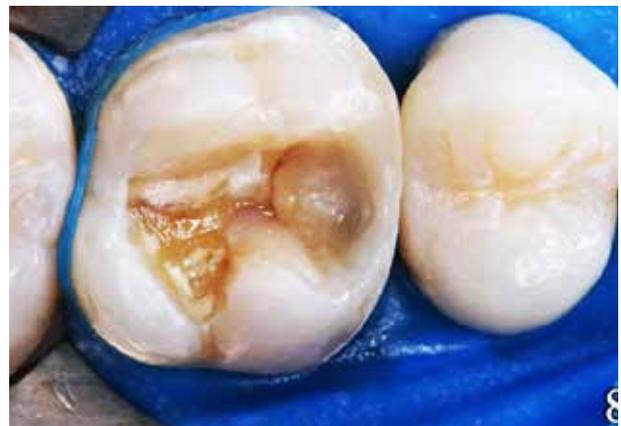
Figura 8. Reconstrucción del esmalte

gundos. Para la reconstrucción del esmalte se utilizó la resina Brilliant de color A2 (Figura 8). Para la dentina se utilizó el color A3 (Figura 9) con tintes amarillo y blanco (Fill Magic Cores, Vigodent, Rio de Janeiro, R.J., Brasil) fotoactivados durante 20 segundos cada aplicación (Figura 10). Se finalizó la restauración con resina de color esmalte A1 definiendo la escultura y la forma oclusal (Figura 11).

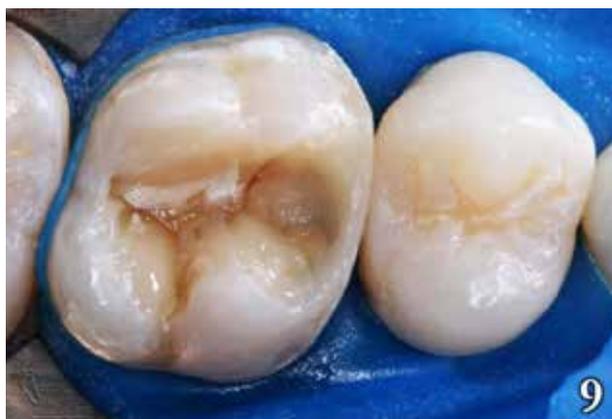
Figura 9. Reconstrucción de dentina

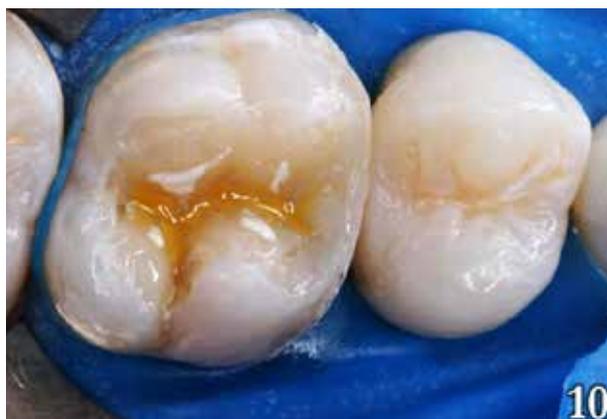
Figura 10. Tintes amarillo y blanco

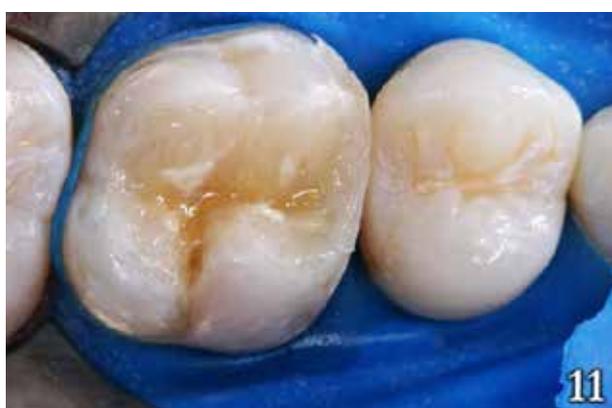
Figura 11. Resina de color esmalte

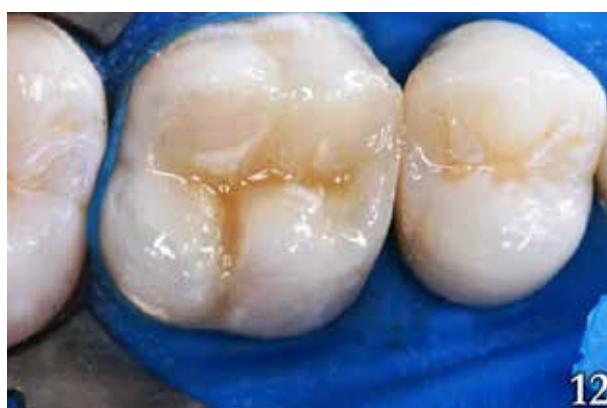
Figura 12. Capa de sellante resinoso fotopolimerizable

Después del acabado y pulido inicial con puntas de silicón (Optimize, TDV, Pomerode, SC, Brasil) se aplicó una capa de sellante resinoso fotopolimerizable, (Fill Glaze, Vigodent, Rio de Janeiro, R.J., Brasil) durante 10 segundos (Figura 12).
