BIODENTINE®: UNA NUEVA OPCIÓN PARA EL TRATAMIENTO DE PERFORACIONES DE FURCA

BIODENTINE®: A NEW OPTION FOR THE TREATMENT OF FURCAL PERFORATION

Citar como: Takuma-Shinkawa A, Alamo-Palomino J. Biodentine®: Una nueva opción para el tratamiento de perforaciones de furca. KIRU. 2018; 15(2): 81 - 84. <https://doi.org/10.24265/kiru.2018.v15n2.04>

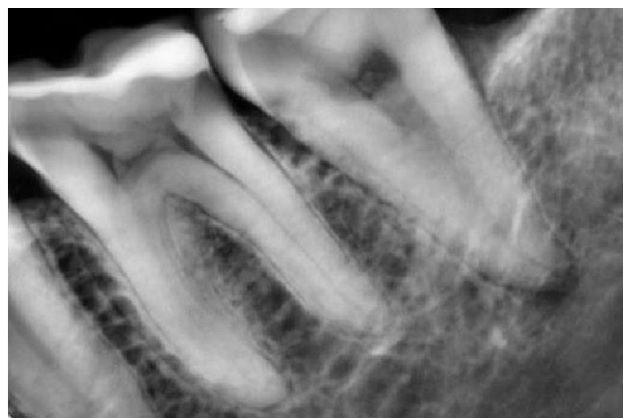
Figura 1. Pieza 36 presenta pulpitis irreversible sintomática y periodontitis apical sintomática.

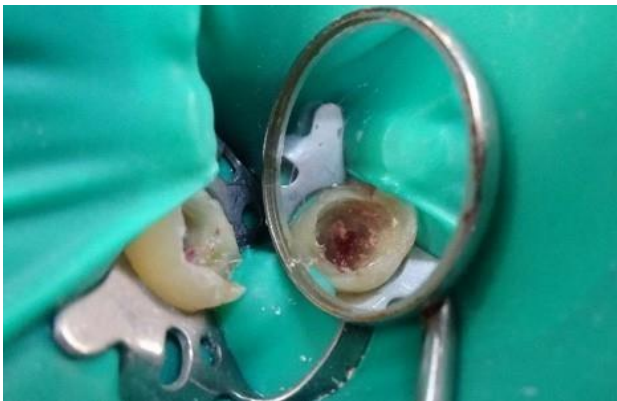
Se anestesió la pieza dental y se realizó el aislamiento absoluto. El acceso endodóntico fue realizado con fresa redonda diamantada de cuello largo (Jota-Suiza) y fresa Endo Z (Dentsply Maillefer-Suiza). Al momento de la localización de los conductos se provocó un debilitamiento del piso cameral lo que conllevó a perforarlo, teniendo como consecuencia un compromiso de furca.

1. Figura 2. Exposición de la perforación a nivel del piso cameral.

Para el tratamiento de la perforación se utilizó Biodentine (Septodont-Francia), llevándolo con una espátula de resina, compactándolo verticalmente hasta llenar toda la lesión.

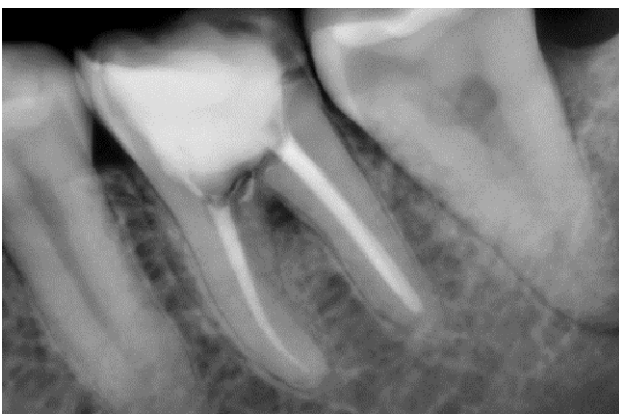
Se logró localizar tres conductos: mesiovestibular, mesiolingual y distal. Se realizó la conductometría de la pieza y se observó que el conducto mesiolingual se encontraba parcialmente calcificado lo que imposibilitó llegar a una longitud de trabajo óptima. Se le informó al paciente tanto del compromiso de furca, como del conducto calcificado. Se le citó a la semana siguiente, se corroboró las longitudes de trabajo determinadas y se procedió a realizar la preparación químico mecánica. Se inició la preparación con limas k #10 (Maillefer-Suiza) para ambos conductos mesiales y lima K#15 para el conducto distal. Se irrigó con solución de Labarraque con jeringa de tuberculina y aguja 30G Navitip (Ultradent-España). Se trabajó los conductos mesiales con instrumental mecanizado rotatorio Protaper Next 25/06 (Dentsply Maillefer-Suiza) y en el conducto distal hasta lima k #45. Se realizó la conometría y se procedió a obturar la pieza con cemento Endofill (Maillefer-Suiza) y conos 25/04 en los mesiales y #45 en el conducto distal con la técnica de compactación vertical.

Figura 3. Obturación de la pieza 36 con técnica de compactación vertical.

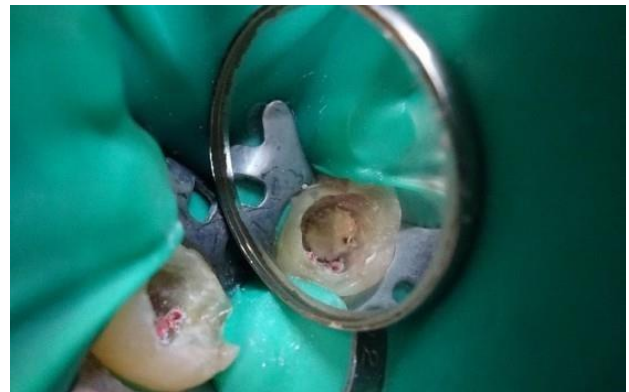
Figura 4. Obturación de lesión en furca con Biodentine.

Se reforzó el piso cameral de la pieza y se obturó con resina como restauración provisional ya que el paciente no regresaría inmediatamente sugiriéndose controlar la pieza dental.

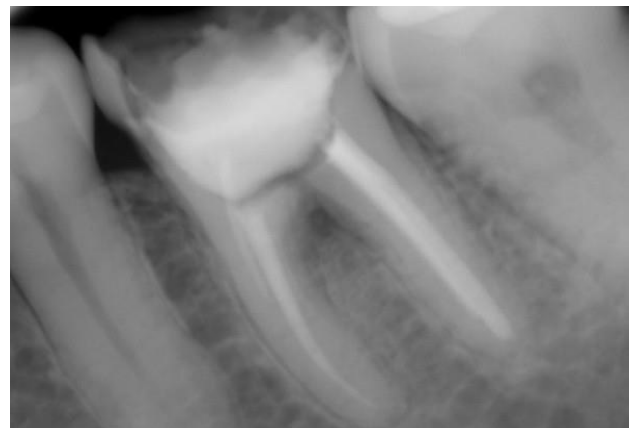
Figura 5. Radiografía final donde se aprecia la aplicación de Biodentine.

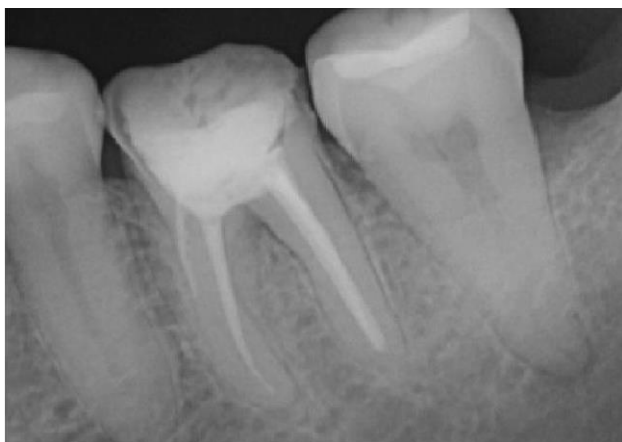
Radiográficamente, se observó una leve reparación de la lesión a nivel de furca y se le indicó que puede proceder con la rehabilitación correspondiente. Se sugirió realizar una incrustación.

Figura 6. Control radiográfico a los tres meses. Obsérvese la reparación ósea a nivel de furca.
